9-11-2020

## Kapelstraat IJzeren:

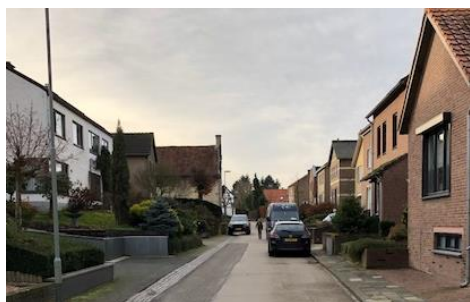
Het kruispunt is in zeer slechte staat. Er zijn scheuren in het asfalt (tot wel 1,5 cm breed) en craquele, hetgeen wijst op een slechte fundering onder het kruispunt. Het kruispunt ligt aan de doorgaande route en is een schoolroute en wordt ook veelvuldig gebruikt door wielrenners (AGR-route). Het kruispunt zal spoedig gerenoveerd moeten worden om gevaarlijke situaties en/of ongevallen te voorkomen. Om tot een goede en duurzame oplossing te komen dient het volledige asfaltpakket vervangen te worden en zal de onderliggende fundering ook vervangen moeten worden (draagkracht). Alleen asfaltherstel zal voor de lange termijn geen oplossing bieden en zal binnen 2 tot 3 jaar dezelfde schadebeelden opleveren.

Het asfalt vertoont veel schadebeelden, zoals gaten, scheuren, craquele en klinkervakken (reparaties aan riolering). Enkele jaren geleden is hier een slijtlaag aangebracht, die de schades afdekt en aan het zicht onttrekt. De schades beginnen nu weer zichtbaar te worden en zullen snel verslechteren. Noodreparaties hebben slechts zin om gevaarlijke situaties te voorkomen, doch zijn van korte duur. De betratingen en asfalt (en riolering?) zijn **meer dan 50 jaar geleden** aangebracht en zijn verouderd en versleten.

- fatsoenlijk trottoir aanbrengen zonder belemmeringen en met voldoende breedte over de hele lengte van de weg.
- parkeren aangeven met markering om wildparkeren te voorkomen en toegankelijkheid en doorgang te waarborgen
- asfaltpakket volledig vervangen ( is versleten) en tevens nakijken of riolering aan vervanging toe is.
- asfalt kruising Kapelstraat-Kruisstraat volledig vervangen incl. fundering ivm craquele en scheuren.
- afkoppelen regenwater (aanleg regenwaterriool) en een start maken om Sibbe en IJzeren klimaatbestendig te maken.
- T-splitsing Kapelstraat-Limietstraat overzichtelijker maken
- T-splitsing Limietstraat-Margraterweg overzichtelijker (en breder) maken.
- Parkeerverbod instellen tussen Margraterweg en Kapelstraat (maar dan wel extra parkeerplaatsen bijmaken in de Limietstraat).

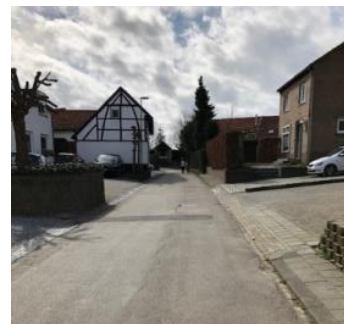
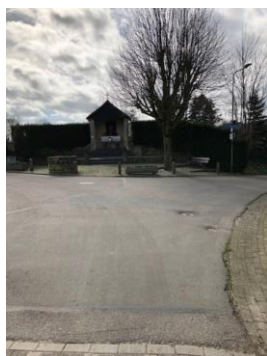
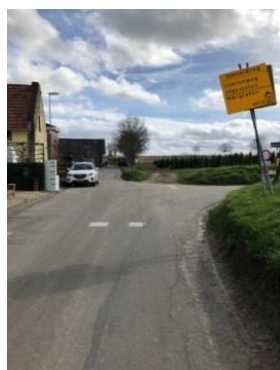
In de smalle straat, waar in principe overal geparkeerd mag worden (mits niet hinderlijk), ontstaat vaak hinder door foutief geparkeerde auto's. Onder andere de hulpdiensten, vuilophalendienst, buurtbus, landbouwverkeer hebben daar last van, waardoor ook vak over de trottoirs gereden moet worden of er ongelukkige situaties ontstaan. Vaak wordt ook op de stoep geparkeerd,

waardoor voetgangers op de straat moeten lopen. Door duidelijk aan te geven waar wel en niet geparkeerd mag worden (parkeervakken) kan de doorgang gewaarborgd blijven en kan handhaving ook beter controleren.

Voetgangers kunnen niet fatsoenlijk over het trottoir lopen. Op het onderste gedeelte is nog een redelijk trottoir aanwezig, maar verderop wordt het erg smal en scheef ( waarop ook nog eens auto's parkeren) en op het einde is helemaal geen trottoir meer aanwezig. Voetgangers moeten, behoudens het onderste gedeelte, op de rijweg lopen. Bij een reconstructie kan er ruimte gemaakt worden voor de voetganger. De minimale maat van 90 cm vrije en toegankelijke loopruimte dient dan aangehouden te worden. Dit wordt een uitdaging, maar is niet onmogelijk in onze ogen.

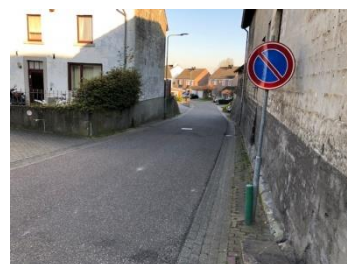
Op dit gedeelte is de weg erg smal en is geen stoep aanwezig. Auto's rijden veel te hard, omdat ze weten dat ze voorrang hebben op de kruising met de Gatsestraat.

Loopstrook is erg smal, maar kan door het vervangen van de molgoot door een schuine trottoirband (waardoor je aan beide zijde van de weg 20 cm ruimte wint) 40 cm breder gemaakt worden en wordt door de trottoirband ook als trottoir gezien. Deze maatregel kan alleen bij een volledige reconstructie van de rijweg.

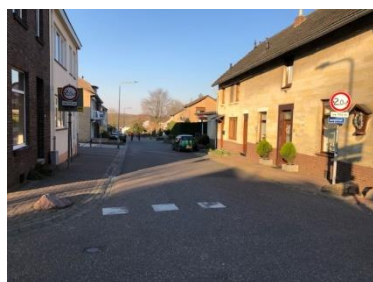
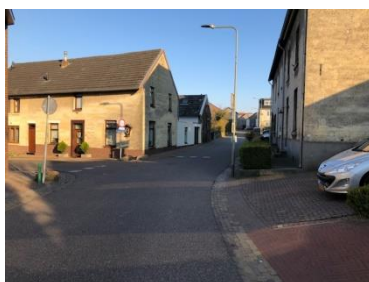
Op de kruising met de Bergstraat ontstaan vaak opstoppingen doordat auto's dicht op de kruising geparkeerd staan of auto's die geen voorrang verlenen. Er wordt ook veel overlast ervaren door de vele toerfietsers die zich niet altijd aan de regels houden en vaak luidruchtig zijn (vooral zondagmorgen).

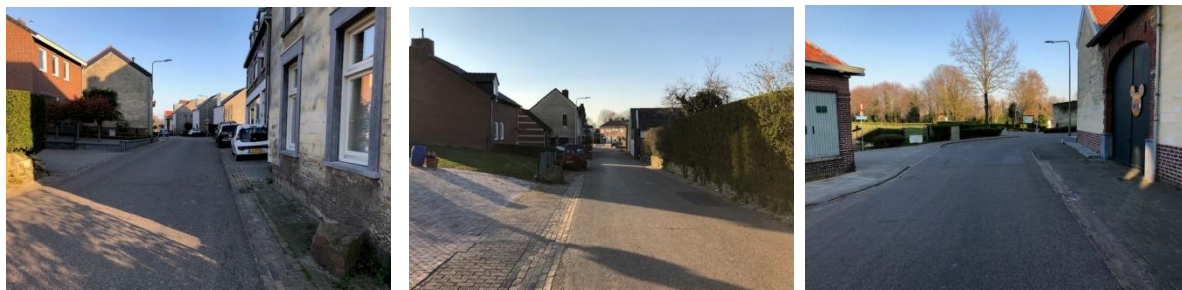
Het gedeelte Bergstraat- St.Rosastraat is in zeer slechte staat. De weg en riolering zijn ouder dan 30 jaar en zeker de rijweg is versleten, het riool is waarschijnlijk ouder dan 30 jaar. De weg is hier iets breder en er zijn meer mogelijkheden om een fatsoenlijke loopstrook aan te kunnen brengen. Ook hier kan de molgoot vervangen worden door een schuine trottoirband en kan de weg iets versmald worden.

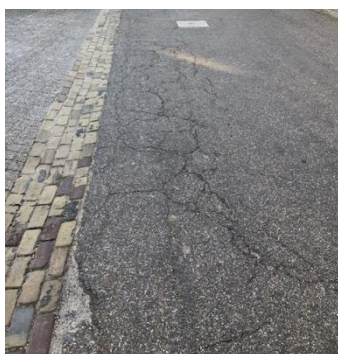
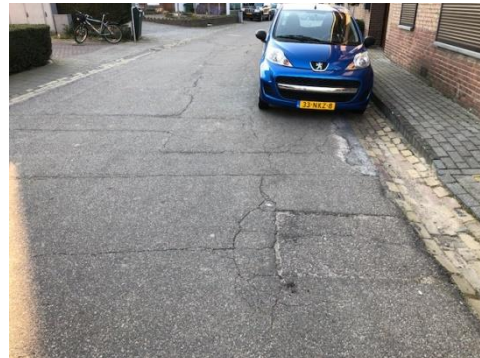
Op dit gedeelte is de rijweg compleet versleten en helpt zelf de aan gebrachte slijtlaag niet meer om de schades aan het zicht te onttrekken. Gezien de vele schadebeelden (scheurvorming, craquele en verzakkingen) is het duidelijk dat het asfalt versleten is en dringend aan vervanging toe is. Daarbij moet tevens aandacht besteed worden aan de onderliggende fundering die gezien de schadebeelden waarschijnlijk plaatselijk te zwak is. De schades aan de rijweg veroorzaken trillingen, overlast en schades (scheuren) aan de woningen.

- \* duidelijke loopstrook maken aan één zijde (min. 90 cm vrije loopruimte) met afwijkende bestrating en opsluitband
- \* Molgoot vervangen door een schuine trottoirband (hierdoor win je 40 cm loopstrook)

- \* verkeerscirculatie beoordelen ( éénrichtingsverkeer of plaatselijk verkeer o.i.d.)
- \* asfalt rijbaan compleet vervangen en plaatselijk de fundering vervangen (grondverbetering). Het nieuwe asfaltpakket en fundering dienen afgestemd te zijn op de huidige en toekomstige verkeersintensiteiten en – belastingen.

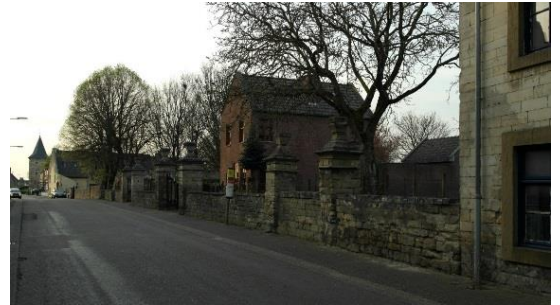
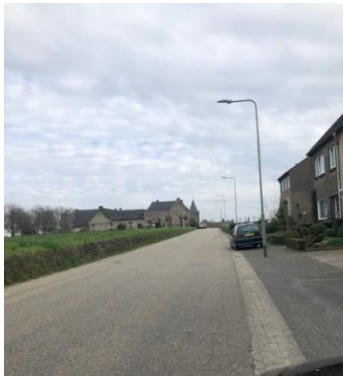
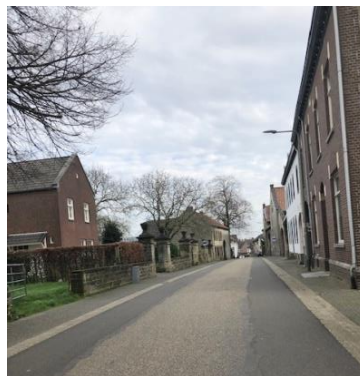
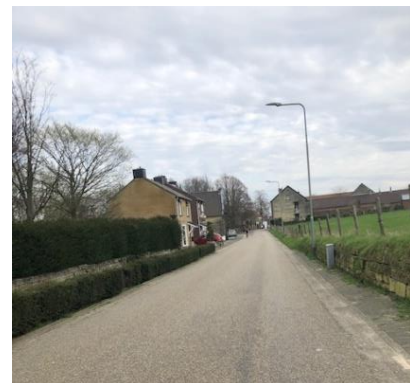
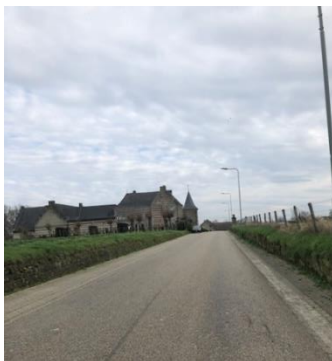
Op het gedeelte Gatsestraat tot aan de rotonde leent de weg zich om hard te gaan rijden. Ook hier is niet overal een loopstrook aanwezig of wordt deze strook gebruikt als passeerstrook of parkeerplaats. Er zou éézijdig een fatsoenlijke loopstrook gemaakt kunnen worden met een schuine trottoirband (i.p.v. de molgoot). Mensen die aangewezen zijn op het openbaar vervoer moeten hier dagelijks lopen naar de bushalte bovenaan de Daalhemerweg. De weg moet hiervoor wellicht iets versmald worden, maar dat werkt meteen verkeersremmend. Tevens kan er een verkeersremmende maatregel(en) ingepast worden.

De loopstrook tussen het kasteel en de rotonde wordt geregeld gebruikt als parkeerplaats, hetgeen onveilige situaties oplevert. Als hier een duidelijk trottoir aangebracht wordt, mag er niet meer geparkeerd worden en worden meteen 2 problemen opgelost (verkeersveiligheid en veiligheid voetgangers). Met de kasteel eigenaar en/of vergunningverlener moet dan een oplossing besproken worden voor het arkeren bij evenementen ( parkeerplaats ASP of in weiland tegenoverliggend perceel).

- molgoot vervangen door schuine trottoirband (20 -40 cm ruimtewinst) en veilig trottoir aanbrengen
- Snelheidsremmende maatregel ( geen drempel) om snelheid te verlagen. Bijvoorbeeld bomen aanbrengen (verspringend) als snelheidsremmende maatregel en verfraaiing van de weg.
- fatsoenlijke en veilige loopstrook aanbrengen van de Gatsestraat tot aan de rotonde
- keuze maken om t.h.v. kasteel een parkeerstrook te maken of een trottoir. Indien keuze voor parkeerstrook dan aan de overzijde een trottoir aanbrengen.

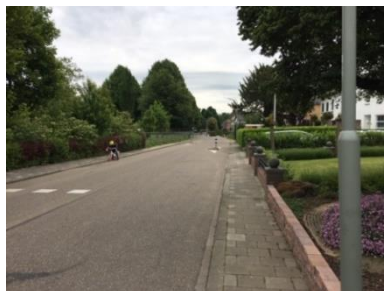
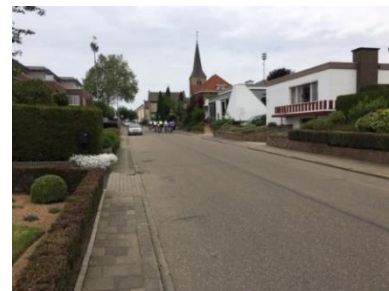
Meer groen (bomen) in de Sibberkerkstraat! T.o.v. het nieuwe gedeelte is de rest erg summier en sober ingericht. Het is een 30 zone, maar de weg is hierop minimaal ingericht en veel te breed, waardoor auto's harder gaan rijden. De bomenstructuur kan doorgezet worden, waardoor de Sibberkerkstraat meer één geheel wordt.

- bomen aanbrengen in het asfalt en parkeervakken markeren. De wegbreedte dient daarbij wel breder te worden als het Noordelijk gedeelte

- de trottoirs en trottoirbanden herstraten en/of vervangen door straatbaksteen.

- Trottoir aan de even zijde breder maken (min. 90 cm breed) en zonder belemmeringen

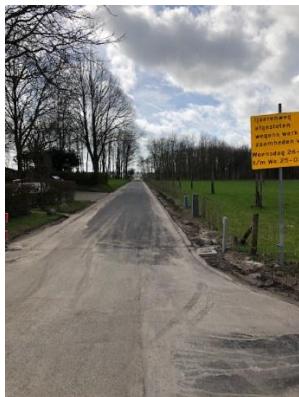
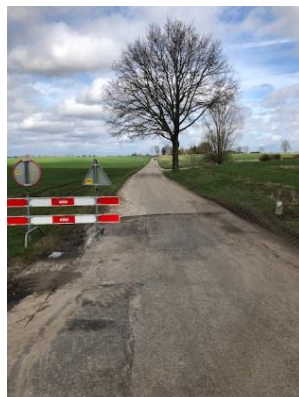
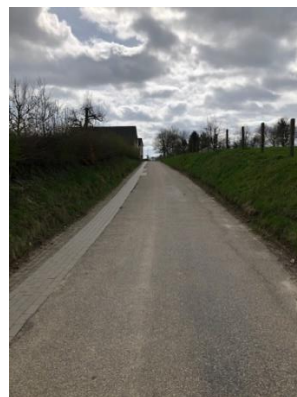
De weg is slechts 4 meter breed en wordt gebruikt door auto's, vrachtverkeer, landbouwverkeer, fietsers en voetganger.

Er wordt veel te hard gereden.

- naast de weg een halfverhard voetpad/fietspad aanbrengen
- fietsstroken op de rijweg maken (fietsstraat?)
- wegbermen verhard (grasbetontegels o.i.d.)
- indien mogelijk de weg verbreden (i.o.m. Eijsden-Margraten)
- meer verlichting aanbrengen
- rijweg opknappen zoals Eijsden-Margraten dat heeft gedaan!

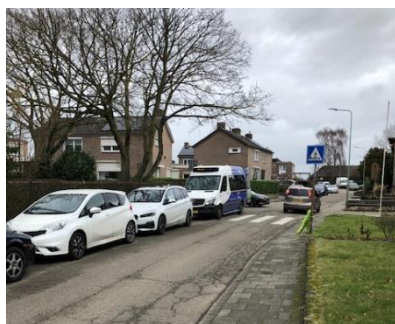
Tijdens het brengen en halen van de kinderen worden de verkeersregels niet altijd nageleefd. Er wordt o.a. veelvuldig op het zebrapad geparkeerd.  
Verzoek aan gemeente om handhavend op te treden.

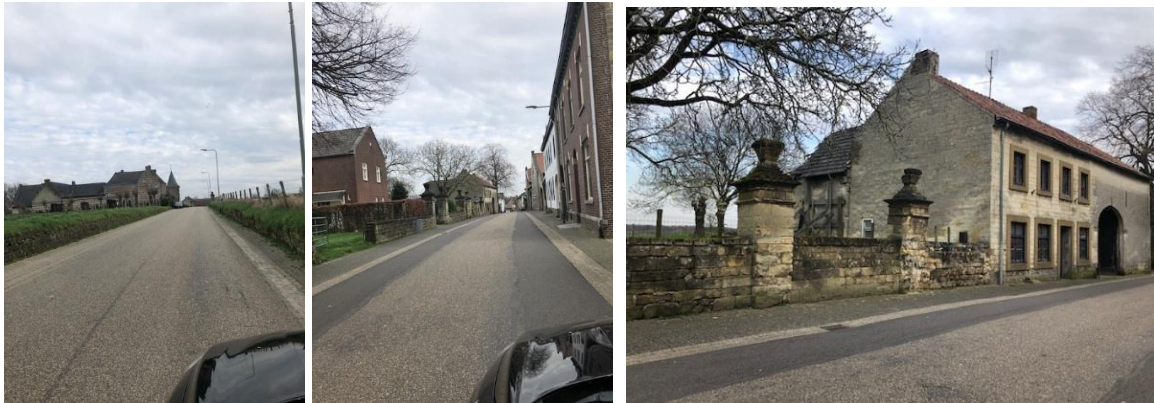
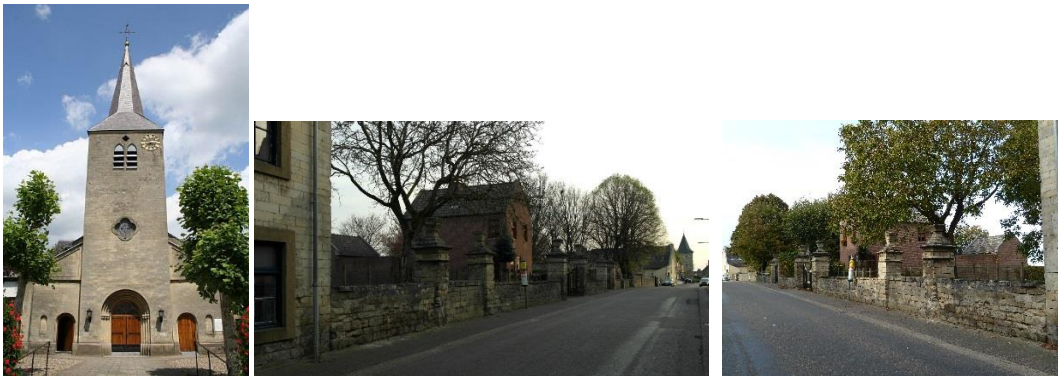
Sibbe is een mergeldorp en momenteel worden de mergelmuren en sommige mergelpanden verwaarloosd. Sommige mergelwanden zijn verstopt achter onkruid/groen en worden zo aan het zicht onttrokken.

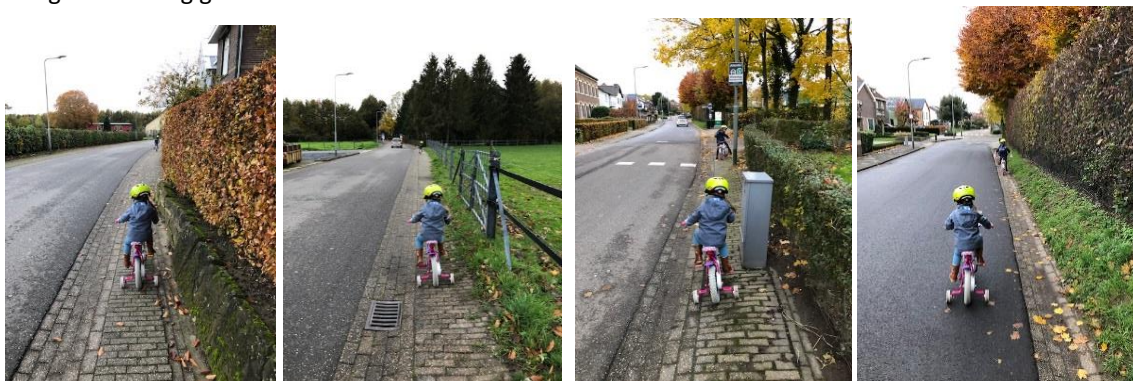
*Dagelijkse worsteling van ouders en kinderen om naar school te gaan en weer terug over het plaatselijk veel te smalle en scheve strookje. Kinderen kunnen haast niet zelfstandig naar school en met een kinderwagen moet plaatselijk over de rijweg gelopen worden.*

Mogelijke oplossing is om de molgoot te vervangen door een schuine trottoirband. Om voldoende breedte trottoir te kunnen krijgen, is het noodzakelijk om het asfalt in te zagen en de weg iets te versmallen. Hierdoor kan een loopstrook gecreeerd worden die breed en vlak genoeg is om veilig te kunnen lopen. Door het aanbrengen van een trottoirband met grijze bestrating (tegels of klinkers), wordt een duidelijk trottoir gemaakt, waarop niet meer geparkeerd mag worden (handhaafbaar) en het trottoir kan dan meteen recht gelegd worden. Voordeel van een schuine band is dat de inritten en percelen wel bereikbaar blijven.
