### Verkeersknelpunten aangedragen bij mobiliteitsvisie:

#### **Kapelstraat IJzeren:**

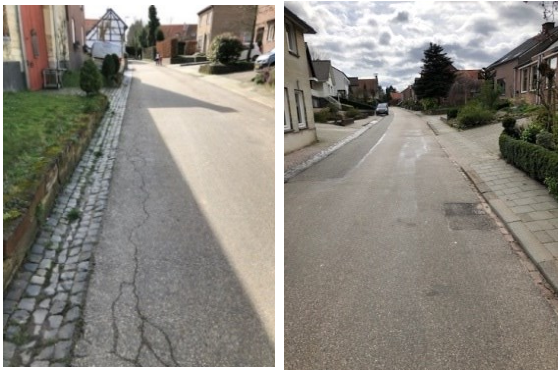
Het asfalt vertoont veel schadebeelden, zoals gaten, scheuren, craquele en klinkervakken (reparaties aan riolering). Enkele jaren geleden is hier een slijtlaag aangebracht, die de schades afdekt en aan het zicht onttrekt. De schades beginnen nu weer zichtbaar te worden en zullen snel verslechteren. Noodreparaties hebben slechts zin om gevaarlijke situaties te voorkomen, doch zijn van korte duur. De betratingen en asfalt (en riolering?) zijn meer dan **25 jaar geleden** aangebracht en zijn verouderd en versleten.

Zeker nu de verkeersintensiteit t.o.v. 25 jaar geleden

is toegenomen en zwaarder verkeer de wegconstructie veel zwaarder belast.

- fatsoenlijk trottoir aanbrengen zonder belemmeringen en met voldoende breedte over de hele lengte van de weg.
- parkeren aangeven met markering om wildparkeren te voorkomen en toegankelijkheid en doorgang te waarborgen
- asfaltpakket volledig vervangen ( is versleten) en tevens nakijken of riolering aan vervanging toe is.
- bekijken of afkoppelen regenwater mogelijk is
- T-splitsing Kapelstraat-Limietstraat overzichtelijker maken
- T-splitsing Limietstraat-Margraterweg overzichtelijker (en breder) maken.
- Parkeerverbod instellen tussen Margraterweg en Kapelstraat (maar dan wel extra parkeerplaatsen bijmaken in de Limietstraat).

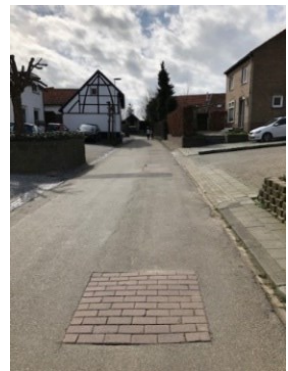
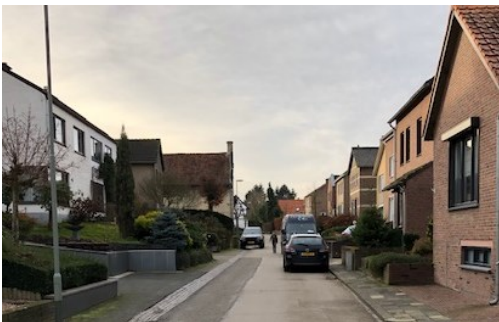
In de smalle straat, waar in principe overal geparkeerd mag worden (mits niet hinderlijk), ontstaat vaak hinder door foutief geparkeerde auto's. Onder andere de hulpdiensten, vuilophaaldienst, buurtbus, landbouwverkeer hebben daar last van, waardoor ook vak over de trottoirs gereden moet worden of er ongelukkige situaties ontstaan. Vaak wordt ook op de

stoep geparkeerd, waardoor voetgangers op de straat moeten lopen. Door duidelijk aan te geven waar wel en niet geparkeerd mag worden (parkeervakken) kan de doorgang gewaarborgd blijven en kan handhaving ook beter controleren.

Voetgangers kunnen niet fatsoenlijk over het trottoir lopen. Op het onderste gedeelte is nog een redelijk trottoir aanwezig, maar verderop wordt het erg smal en scheef (waarop ook nog eens auto's parkeren) en op het einde is helemaal geen trottoir meer aanwezig. Voetgangers moeten, behoudens het onderste gedeelte, op de rijweg lopen. Bij een reconstructie kan er ruimte gemaakt worden voor de voetganger. De minimale maat van 90 cm vrije en toegankelijke loopruimte dient dan aangehouden te worden. Dit wordt een uitdaging, maar is niet onmogelijk in onze ogen

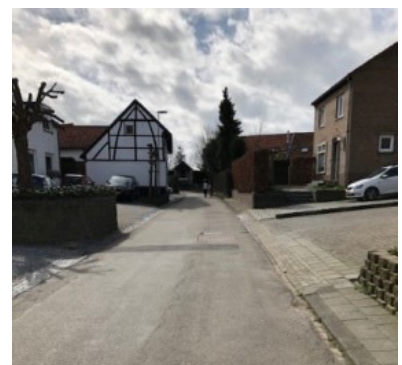
De onoverzichtelijke kruising dient verkeerstechnisch ook verbeterd te worden. Zeker als je vanuit de Limietstraat de Kapelstraat in wil rijden en langs de geparkeerde auto's moet, dan heb je totaal geen overzicht. Wel dient er voor de bewoners een alternatief gevonden te worden, zodat ze hun auto's wel in de directe nabijheid kunnen parkeren.

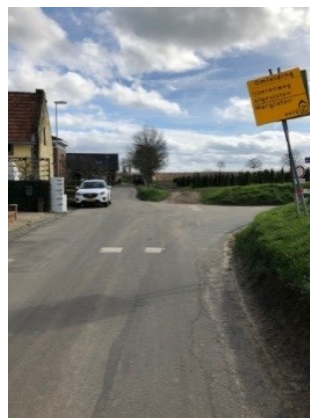
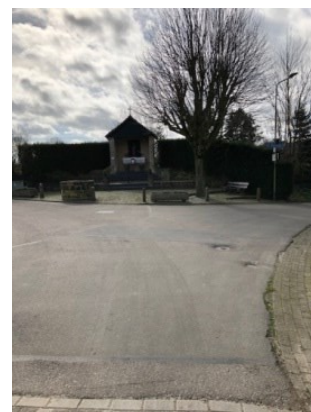
Het gedeelte Limietstraat tot aan de Margraterweg vormt een belangrijke verkeersverbinding en wordt druk bereden. Door geparkeerde auto's en onoverzichtelijke bochten is dit een gevaarlijke situatie. Dit gedeelte bij de reconstructie van de Kapelstraat betrekken zou ook hier de knelpunten kunnen verhelpen.

#### Mogelijke oplossingen:

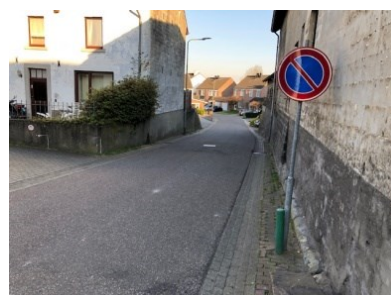
Op dit gedeelte is de weg erg smal en is geen stoep aanwezig. Auto's rijden veel te hard, omdat ze weten dat ze voorrang hebben op de kruising met de Gatsestraat.

Loopstrook is erg smal, maar kan door het vervangen van de molgoot door een schuine trottoirband (waardoor je aan beide zijde van de weg 20 cm ruimte wint) 40 cm breder gemaakt worden en wordt door de trottoirband ook als trottoir gezien.

Deze maatregel kan alleen bij een volledige reconstructie van de rijweg.

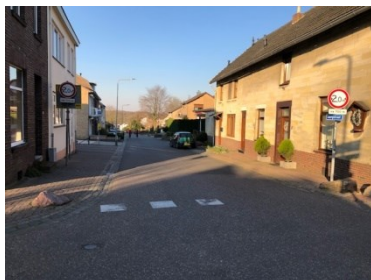
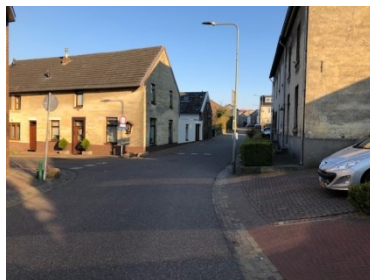
Op de kruising met de Bergstraat ontstaan vaak opstoppen doordat auto's dicht op de kruising geparkeerd staan of auto's die geen voorrang verlenen. Er wordt ook veel overlast ervaren door de vele toerfietsers die zich niet altijd aan de regels houden en vaak luidruchtig zijn (vooral zondagmorgen).

- \* duidelijke loopstrook maken aan één zijde (min. 90 cm vrije loopruimte) met afwijkende bestrating en opsluitband
- \* Molgoot vervangen door een schuine trottoirband (hierdoor win je 40 cm loopstrook)

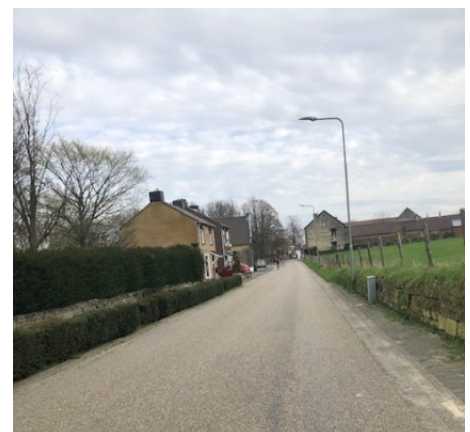
De loopstrook tussen het kasteel en de rotonde wordt geregeld gebruikt als parkeerplaats, hetgeen onveilige situaties oplevert. Als hier een duidelijk trottoir aangebracht wordt, mag er niet meer geparkeerd worden en worden meteen 2 problemen opgelost (verkeersveiligheid en veiligheid voetgangers). Met de kasteel-eigenaar en/of vergunningverlener moet dan een oplossing besproken worden voor het arkeren bij evenementen ( parkeerplaats ASP of in weiland tegenoverliggend perceel).

- molgoot vervangen door schuine trottoirband (20 -40 cm ruimtewinst) en veilig trottoir aanbrengen
- Snelheidsremmende maatregel ( geen drempel) om snelheid te verlagen. Bijvoorbeeld bomen aanbrengen (verspringend) als snelheidsremmende maatregel en verfraaiing van de weg.
- fatsoenlijke en veilige loopstrook aanbrengen van de Gatsestraat tot aan de rotonde
- keuze maken om t.h.v. kasteel een parkeerstrook te maken of een trottoir. Indien keuze voor parkeerstrook dan aan de overzijde een trottoir aanbrengen.
- kombord verplaatsen, zodat een groter gedeelte van de weg binnen de 30-zone valt.
- voorrangssituatie kruising Gatsestraat-Dorpsstraat aanpassen

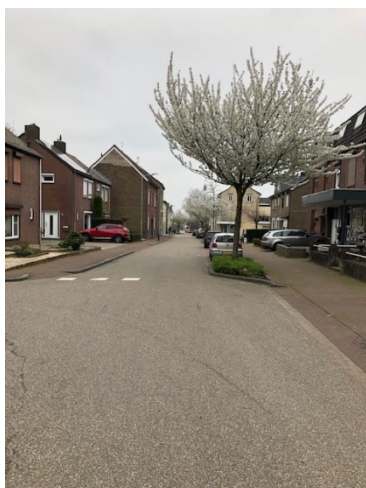
*Noord:*

Ca. 10 jaar geleden is een gedeelte van de Sibberkerkstraat gereconstrueerd (incl. nieuw rgemengd riool). Het oorspronkelijk plan was dat dit wegprofiel, in fases, werd doorgezet tot aan Scheulder. Tot heden zijn de opvolgende fases niet uitgevoerd, waardoor de Sibberkerkstraat nu in tweeën is opgedeeld. De vraag is wanneer de volgende fase(s) uitgevoerd gaan worden en waarom dit zo lang op zich laat wachten

- de werkzaamheden (fase 2) uitvoeren volgens oorspronkelijk plan (met inspraak burgers)

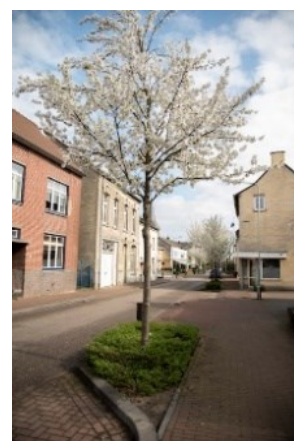
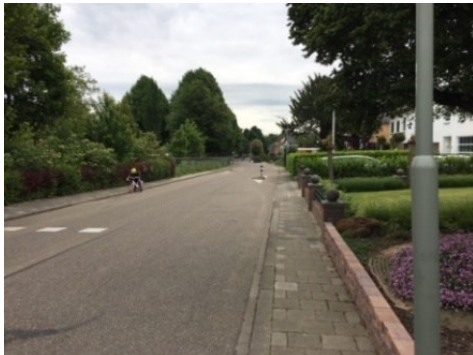
Voorstel is om trottoirs te bestraten met sbs en parkeervakken met bomen aan te brengen. Dit werkt tevens verkeersremmend. Trottoir iets breder maken indien mogelijk, maar wegbreedte minimaal 5 meter maken. Diamantpaaltjes kunnen dan vervallen.

Meer groen (bomen) in de Sibberkerkstraat! T.o.v. het nieuwe gedeelte is de rest erg summier en sober ingericht. Het is een 30 zone, maar de weg is hierop minimaal ingericht en veel te breed, waardoor auto's harder gaan rijden. De bomenstructuur kan doorgezet worden, waardoor de Sibberkerkstraat meer één geheel wordt.

Mogelijke oplossingen:

Indien een reconstructie voorlopig niet aan de orde is:

- bomen aanbrengen in het asfalt en parkeervakken markeren. De wegbreedte dient daarbij wel breder te worden als het Noordelijk gedeelte
- de trottoirs en trottoirbanden herstraten en/of vervangen door straatbaksteen.
- Trottoir aan de even zijde breder maken (min. 90 cm breed) en zonder belemmeringen

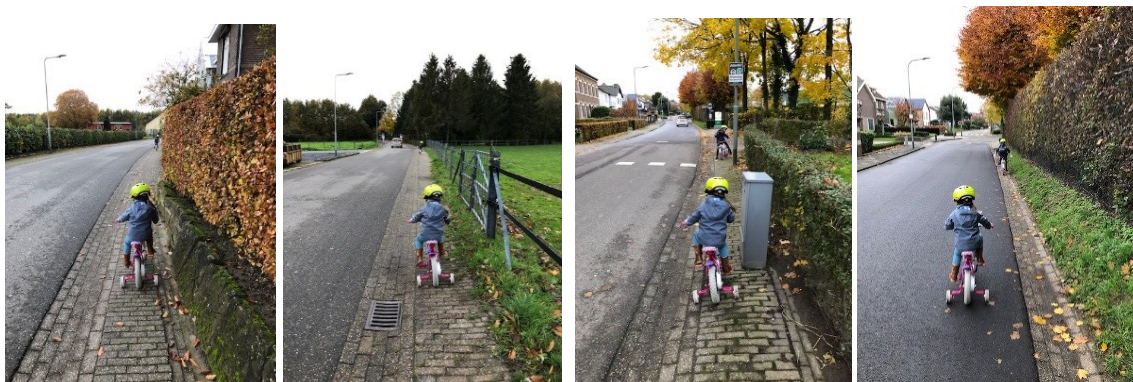
Schoolroute IJzeren- Sibbe: geen trottoir aanwezig in de Kruisstraat( wel bestrating die als (vrachtauto)parkeerplaats en uitwijkstrook wordt gebruikt en die plaatselijk ongelijk/steil en te smal is). Verzoek om 1-zijdig een fatsoenlijke en veilige loopstrook te maken van 1,5 meter breed die ook de uitstraling heeft van een trottoir ( tegels/ grijze klinkers).

De kernen Sibbe en IJzeren zijn 30km-zones. Tussen Sibbe en IJzeren geldt een max. snelheid van 60 km/uur! Dát en het feit dat alle kinderen van IJzeren via de Kruisstraat naar de school gaan maakt de noodzaak voor een veilig trottoir nog groter.

Mogelijke oplossing is om de molgoot te vervangen door een schuine trottoirband. Om voldoende breedte trottoir te kunnen krijgen, is het noodzakelijk om het asfalt in te zagen en de weg iets te versmallen. Door het aanbrengen van een trottoirband met grijze bestrating (tegels of klinkers), wordt een duidelijk trottoir gemaakt, waarop niet meer geparkeerd mag worden (handhaafbaar) en het trottoir kan dan meteen recht gelegd worden. Voordeel van een schuine band is dat de inritten en percelen wel bereikbaar blijven.

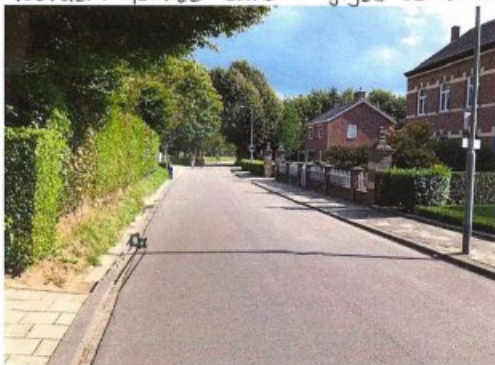
trottoirband aansluiten op bestaand

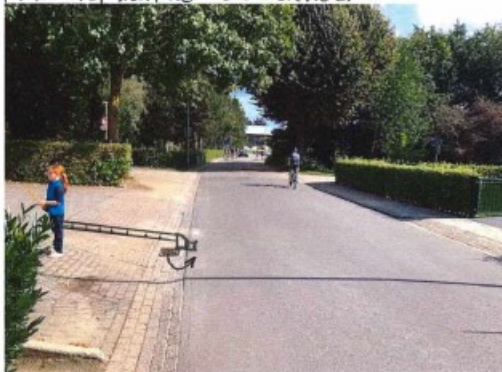
schuine band (5/20x20) zodat inrit bereikbaar blijft.  
grijze betonsteen tussen in loopstrook

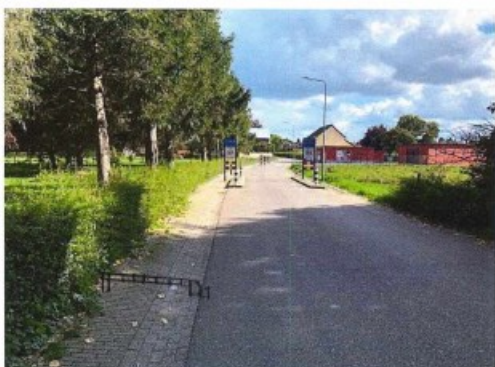
kantopsluiting aanbrengen (8x20 band)

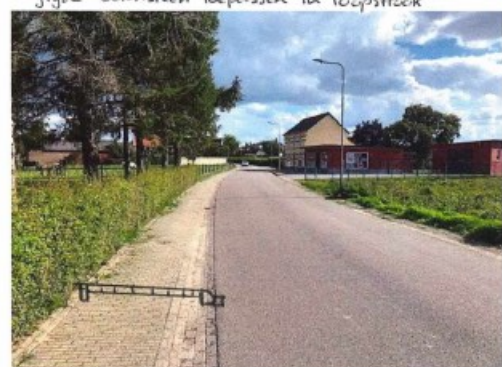
trottoirband + grijze betonsteen zorgt ervoor dat er  
een duidelijke loopstrook is, waarop niet geparkeerd mag worden!

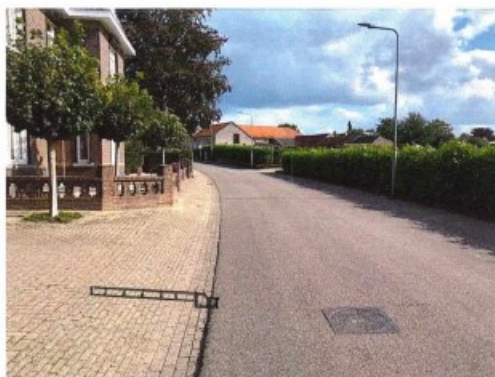
grijze betonsteen zorgt voor duidelijke scheiding  
verkeersstromen

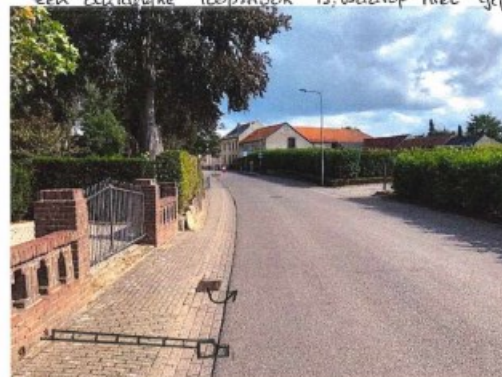
loopstrook wordt 30 cm breder en vlakker (comfortabeler).

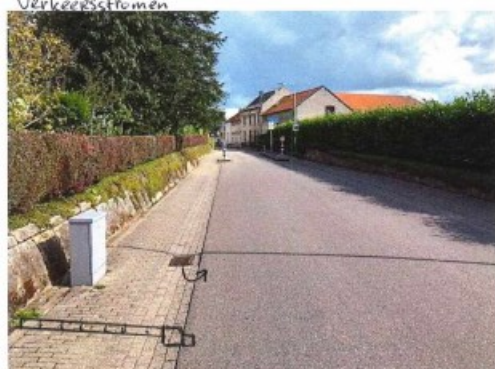
met een bredere stoep kom je iets beter  
langs de verdieplaat

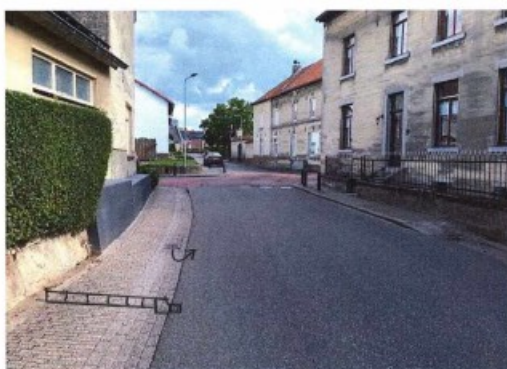
nette aansluiting op kruispunt maken.  
grijze besteding zo ver mogelijk doorzetten.

let op toegankelijkheid van knipje bocht naar groenstraat

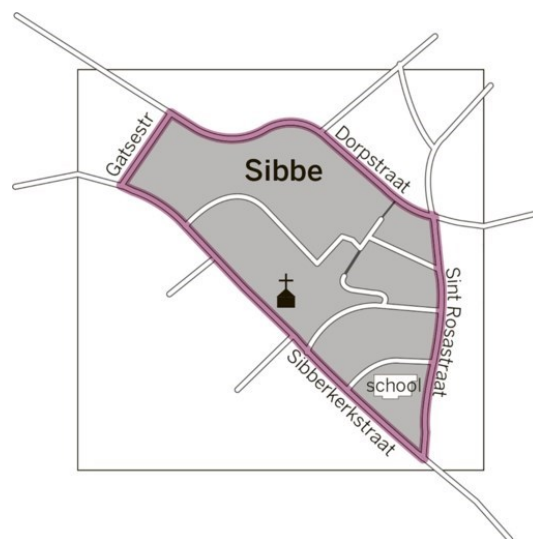
1 richtingsverkeer Dorpsstraat en Sibberkerkstraat is een veelgehoorde suggestie van bewoners uit diverse straten. Argument bewoners ( van met name de Dorpsstraat en St. Rosastraat) is dat ze veel (groot) verkeer ervaren in hun straat en ze denken dat dit een gevolg is van de reconstructie van de Sibberkerkstraat ( smalle weginrichting). Geluid, trillingen en het feit dat er bijna geen trottoir aanwezig is in de Dorpsstraat geven de aanleiding voor de klachten van de bewoners van de Dorpsstraat. Opvallend is dat ook bewoners uit andere straten de suggestie van éénrichtingsverkeer aandragen via onze enquête ( uit de enquête ( door 17% v.d. bewoners ingevuld) blijkt de verdeelde mening hierover. Er zijn bewoners die uitgesproken vóór en uitgesproken tégen 1-richtingsverkeer zijn)

Graag verkeerskundig advies gemeente met argumenten/voorwaarden!

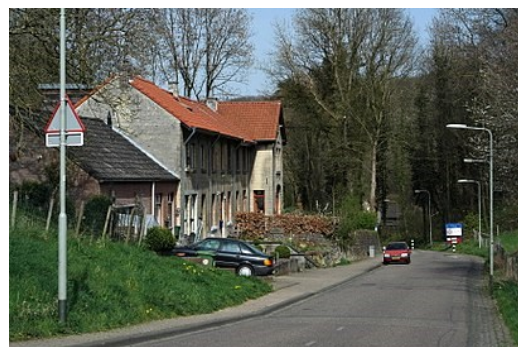
Er wordt volgens bewoners te hard gereden en er is niet overal een fatsoenlijk trottoir aanwezig. Bovenaan de Bergstraat parkeren vaak auto's waardoor inrijdend verkeer geen overzicht heeft en er opstoppen en gevaarlijke situaties ontstaan. Kan bovenaan de Bergstraat een stopverbod ingesteld worden?

Bewoners Bergstraat en Dorpsstraat ervaren daarnaast overlast van (sluip)verkeer vanuit Valkenburg ten tijde van grote evenementen en in het toeristisch seizoen (zomer en winter) die dan het centrum van Valkenburg willen meiden. Drempels zijn niet gewenst.
