9-11-2020

## Kapelstraat IJzeren:

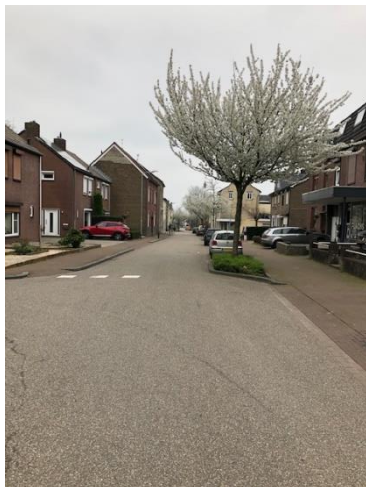
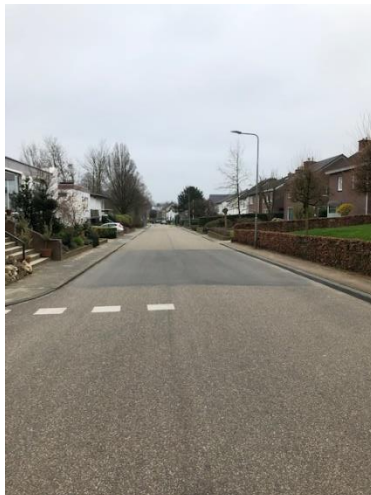
Noord:

Ca. 10 jaar geleden is een gedeelte van de Sibberkerkstraat gereconstrueerd (incl. nieuw gemengd riool). Het oorspronkelijk plan was dat dit wegprofiel, in fases, werd doorgezet tot aan Scheulder. Tot heden zijn de opvolgende fases niet uitgevoerd, waardoor de Sibberkerkstraat nu in tweeën is opgedeeld. De vraag is wanneer de volgende fase(s) uitgevoerd gaan worden en waarom dit zo lang op zich laat wachten.

De weg is nu verdeeld in twee verschillende uitstralingen/inrichtingen en ziet er niet uit als één straat. Voordeel van boomvakken is dat je dan ook parkeervakken kunt maken en dat dit meteen verkeersremmend werkt. Provincie (en gemeentes) hebben doelstelling om 1 boom per inwoner te planten.

Meer groen (bomen) in de Sibberkerkstraat! T.o.v. het nieuwe gedeelte is de rest erg summier en sober ingericht. Het is een 30 zone, maar de weg is hierop minimaal ingericht en veel te breed, waardoor auto's harder gaan rijden. De bomenstructuur kan doorgezet worden, waardoor de Sibberkerkstraat meer één geheel wordt.

Wij vragen nu in ieder geval om de 2<sup>e</sup> fase (gedeelte Burg. Wijnandsstraat-St. Rosastraat) op te pakken op korte termijn.

De reconstructie/wegprofiel bovenste gedeelte doorzetten (in ieder geval de bomenstructuur).

Voorstel is om trottoirs te bestraten met sbs en parkeervakken met bomen aan te brengen. Dit werkt tevens verkeersremmend. Trottoir iets breder maken indien mogelijk, maar wegbreedte minimaal 5 meter maken. Diamantpaaltjes kunnen dan vervallen.

- de werkzaamheden (fase 2) uitvoeren volgens oorspronkelijk plan (met inspraak burgers)

- bomen aanbrengen in het asfalt en parkeervakken markeren. De wegbreedte dient daarbij wel breder te worden als het Noordelijk gedeelte

- de trottoirs en trottoirbanden herstraten en/of vervangen door straatbaksteen.

- Trottoir aan de even zijde breder maken (min. 90 cm breed) en zonder belemmeringen

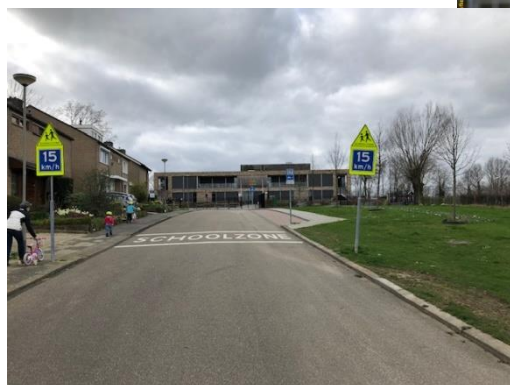
Sibberkerkstraat (t.h.v. Schoolstraat) schoolkinderen" o.i.d.

Voorbeeld hoe het zou kunnen rondom de school in Sibbe. Nu is er te weinig aangegeven en wordt er te hard gereden (vooral in de Sibberkerkstraat).

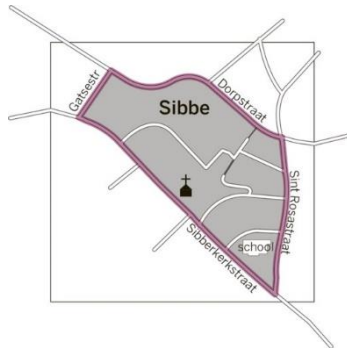
1 richtingsverkeer Dorpsstraat en Sibberkerkstraat is een veelgehoorde suggestie van bewoners uit diverse straten. Argument bewoners ( van met name de Dorpsstraat en St. Rosastraat) is dat ze veel (groot) verkeer ervaren in hun straat en ze denken dat dit een gevolg is van de reconstructie van de Sibberkerkstraat ( smalle weginrichting). Geluid, trillingen en het feit dat er bijna geen trottoir aanwezig is in de Dorpsstraat geven de aanleiding voor de klachten van de bewoners van de Dorpsstraat. Opvallend is dat ook bewoners uit andere straten de suggestie van éénrichtingsverkeer aandragen via onze enquête ( uit de enquête ( door 17% v.d. bewoners ingevuld) blijkt de verdeelde mening hierover. Er zijn bewoners die uitgesproken vóór en uitgesproken tégen 1-richtingsverkeer zijn)

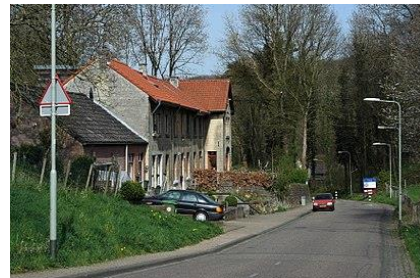
Er wordt volgens bewoners te hard gereden en er is niet overal een fatsoenlijk trottoir aanwezig. Bovenaan de Bergstraat parkeren vaak auto's waardoor inrijdend verkeer geen overzicht heeft en er opstoppen en gevaarlijke situaties ontstaan. Kan bovenaan de Bergstraat een stopverbod ingesteld worden? Bewoners Bergstraat en Dorpsstraat ervaren daarnaast overlast van (sluip)verkeer vanuit Valkenburg ten tijde van grote evenementen en in het toeristisch seizoen (zomer en winter) die dan het centrum van Valkenburg willen meiden. Drempels zijn niet gewenst.

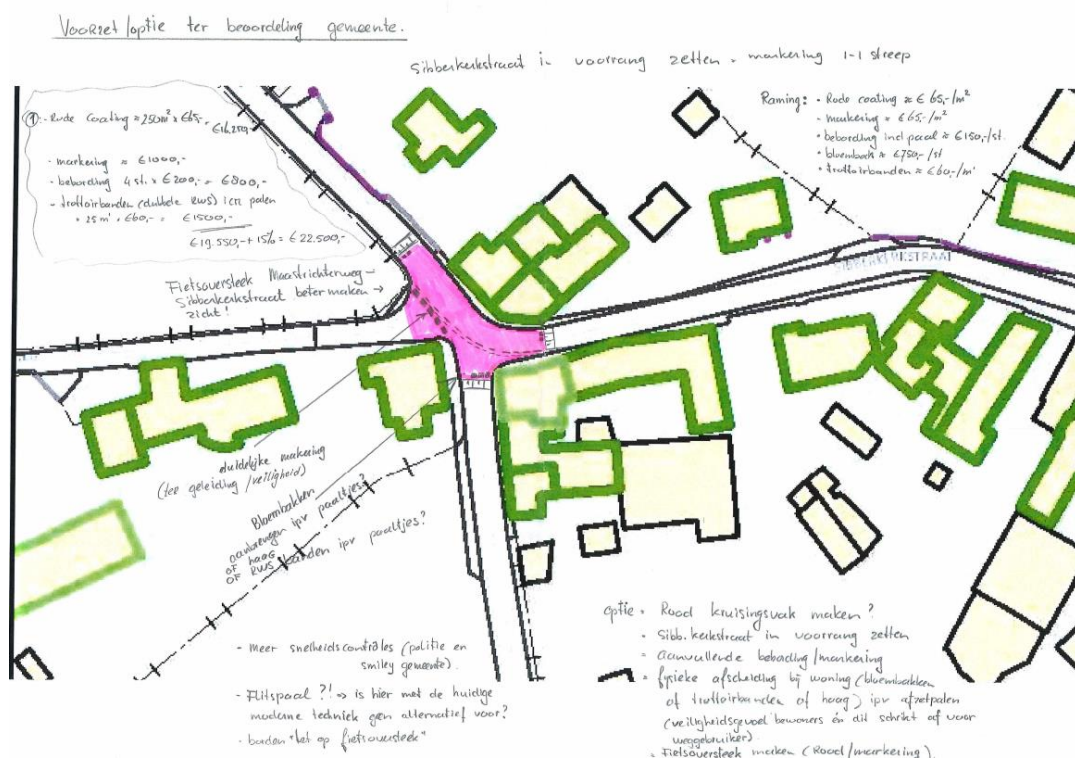
Op deze kruising wordt te hard gereden en vaak geen voorrang verleend aan de Sibberkerkstraat. Fietsers moeten hier (onoverzichtelijk) oversteken. Kernoverleg vraagt gemeente om dit te verbeteren. Kernoverleg heeft een schets met opties/mogelijkheden aan de gemeente overhandigd.
